## Grenzen voor Luchtkwaliteit

Gasmetingen in en rondom kassen

Environmental Monitoring Systems (EMS) B.V.

EMS Rapport Nr. 201106012

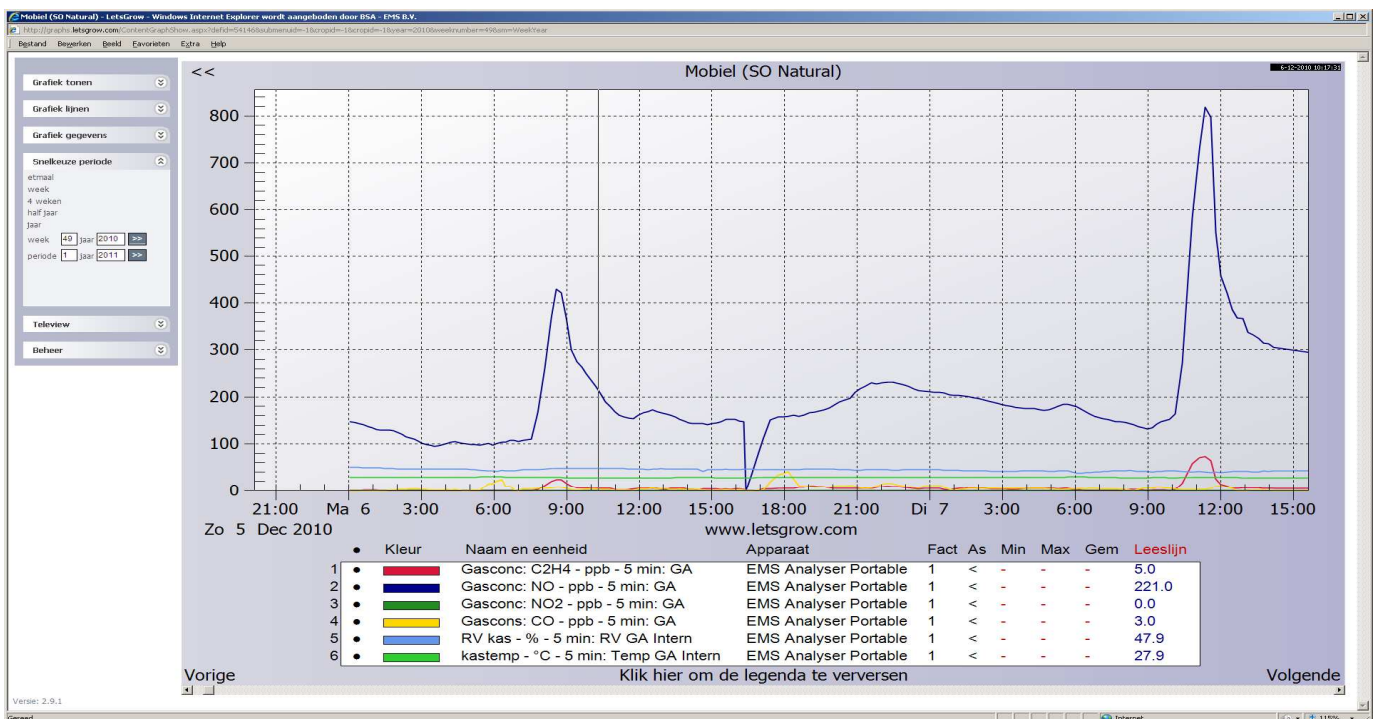
**Figuur 1** Op 6 dec 2010 tussen 8:00 uur en 9:30 uur en tevens op dinsdag 7 december tussen 10:00 uur en 12:00 uur vinden er bark lossingen plaats. Naast forse NO pieken zijn er ook significant grote etheen pieken waarneembaar.

Voor etheen valt op dat er kortdurende pieken aanwezig zijn. Met name tijdens het lossen van bark. De vrachtwagen die bark lost moet de op de vrachtwagen gemonteerde lopende band draaiend houden. Om uitlaatgassen in de verwerkingsruimte te reduceren wordt normaal de uitlaat van de vrachtwagen aangesloten op het centrale afzuigstelsel.

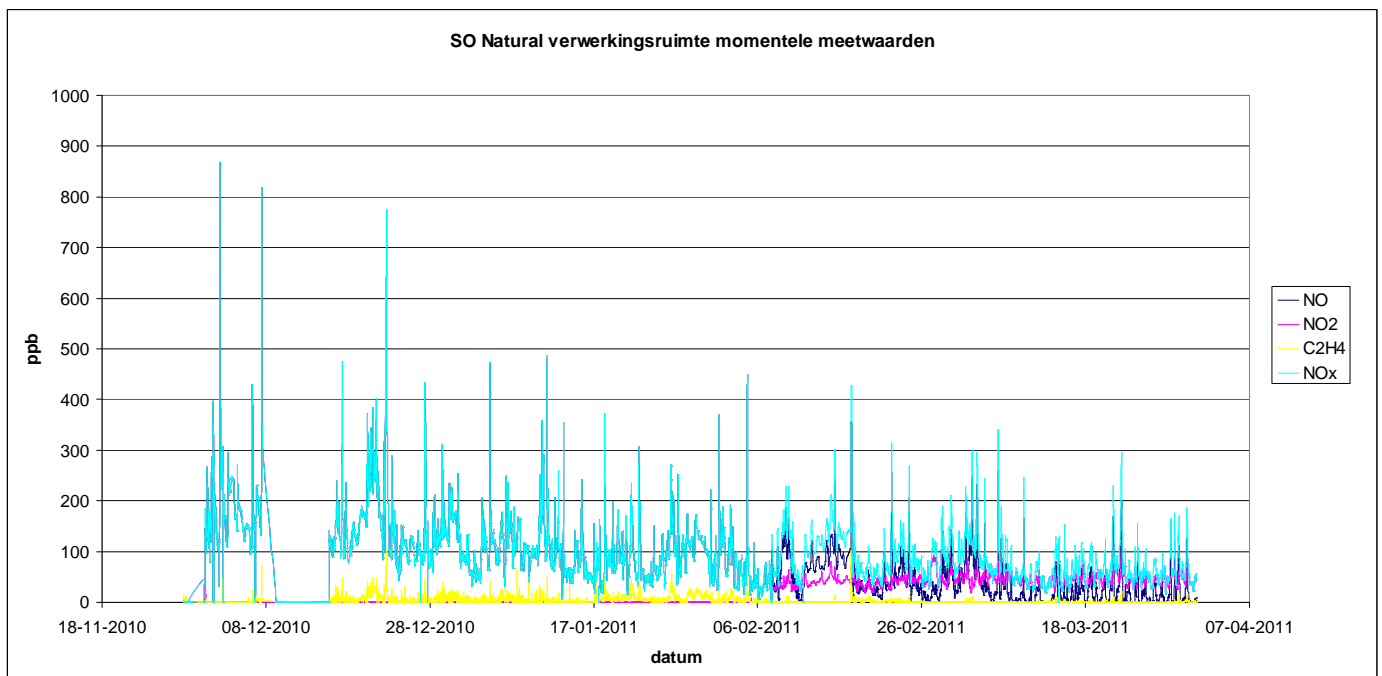
**Figuur 2** Overzicht van de gasconcentratie in de meetperiode met real-time meetpunten van SO-Natural in de verwerkingsruimte.

Opvallend is dat de verhouding van de pieken i.r.t. de daggemiddelden voor NOx een factor 3 lager hoger uitvallen. Voor etheen is deze factor nog hoger. Vooral de pieken tot 800 ppb NOx en tot 100 ppb etheen zijn zeer hoog.

Verder is er door de periode heen een verlaging te zien van de NO waarden en vooral van de hoogte van de pieken. In de tussentijd is er een ventilatiesysteem aangebracht in de verwerkingsruimte. Het is niet op de datum te noemen, maar de afname van de gasconcentraties lijkt een relatie te hebben met de ingebruikname van dit ventilatiesysteem.

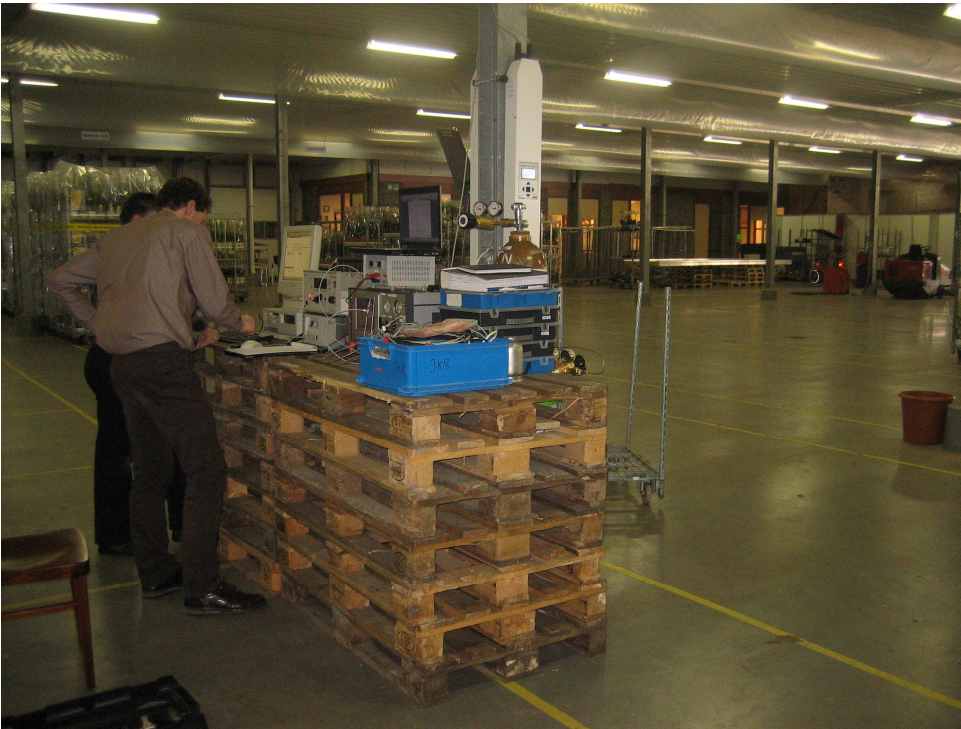
**Figuur 7** Meetopstelling in de verwerkingsruimte bij SO Natural

- Gaschromatograaf type MTI 200 serienr. ID111205
- Purge & Trap MTI Trapper 2000 serienr. ID 94030602
- Kalibratiesysteem met MFC's EMS
- Kalibratiefles met gekalibreerd mengsel Benzeen 1120 ppb in N2 (in lucht)

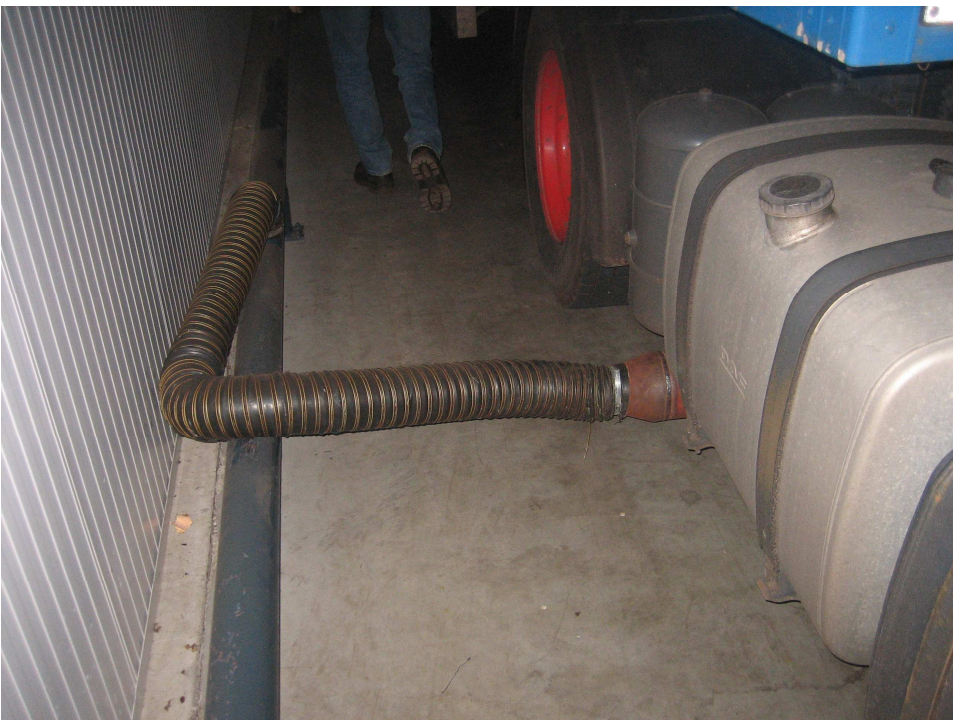
**Figuur 8** De uitlaat van de vrachtwagen is aangesloten op het centrale afzuigstelsel

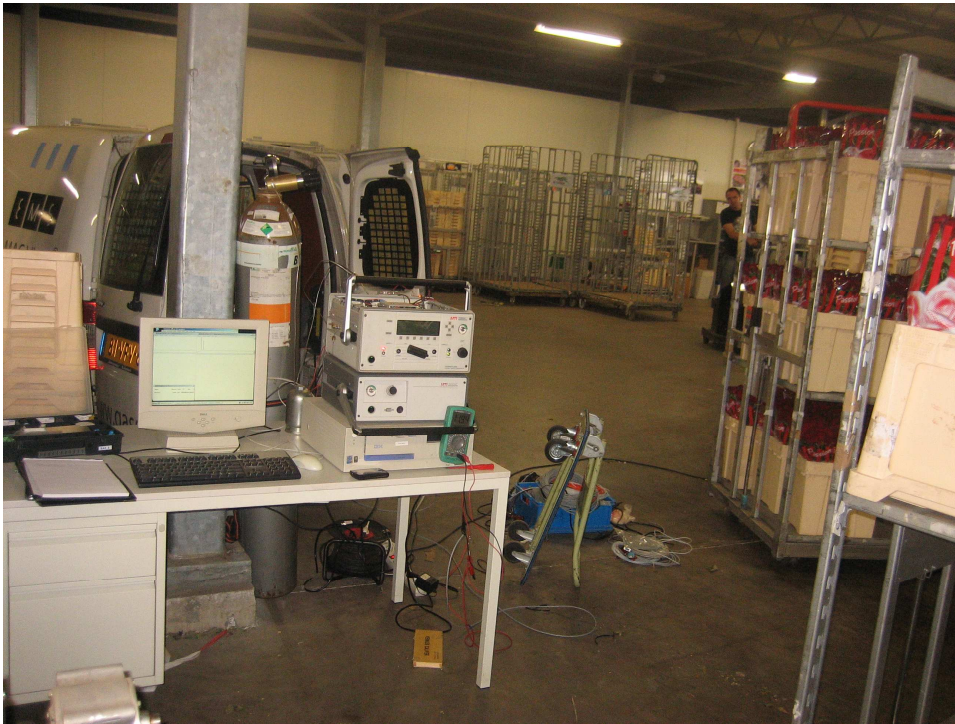
**Figuur 12** Meetopstelling in de verwerkingsruimte bij Marjoland.

- Gaschromatograaf type MTI 200 serienr. ID111205
- Purge & Trap MTI Trapper 2000 serienr. ID 94030602
- Kalibratiesysteem met MFC's EMS
- Kalibratiefles met gekalibreerd mengsel Benzeen 1120 ppb in N2 (in lucht)

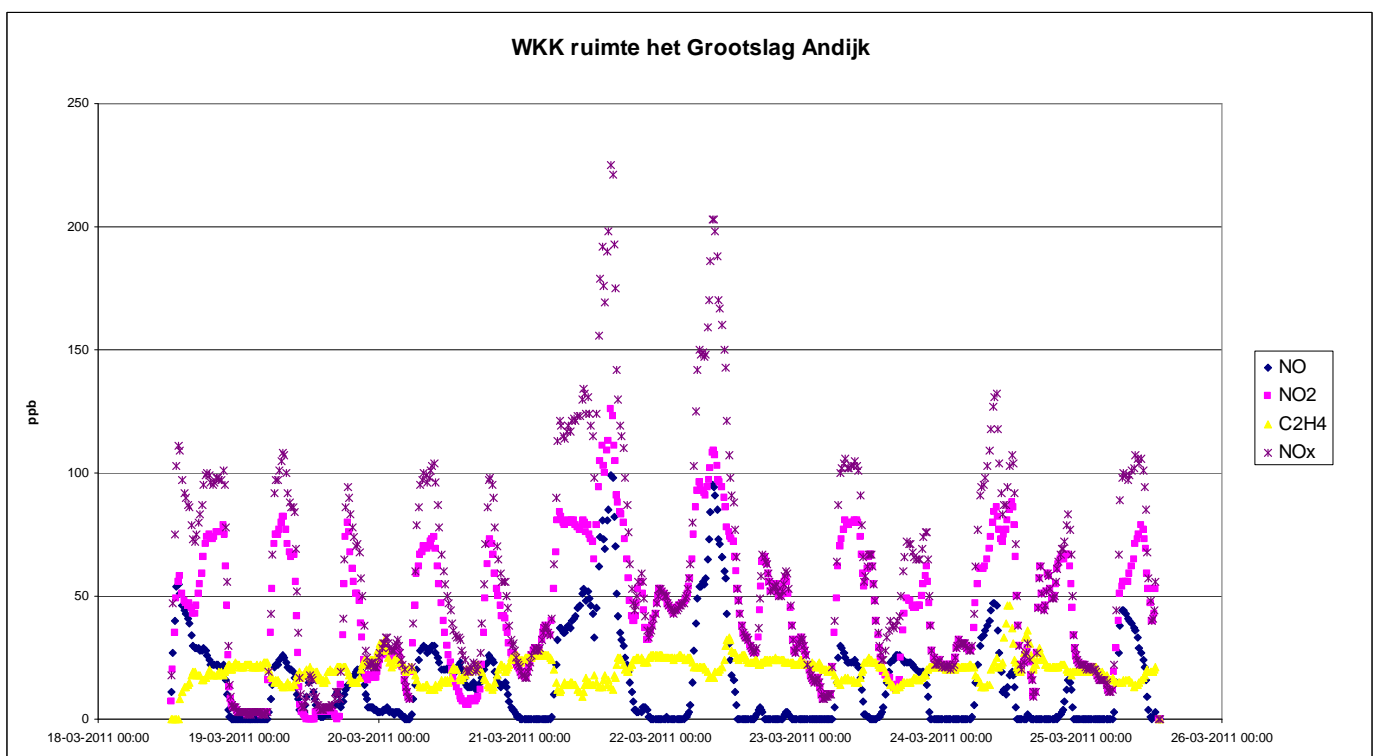
**Figuur 15** Metingen NOx en etheen in ketelhuis / WKK ruimte Grootslag.

Daar het vermoeden was dat de uitstoot van NO / NO<sub>2</sub> toch vanuit de WKK / ketel moest komen is de NOx / etheen analyser geplaatst in het ketelhuis / wkk ruimte.

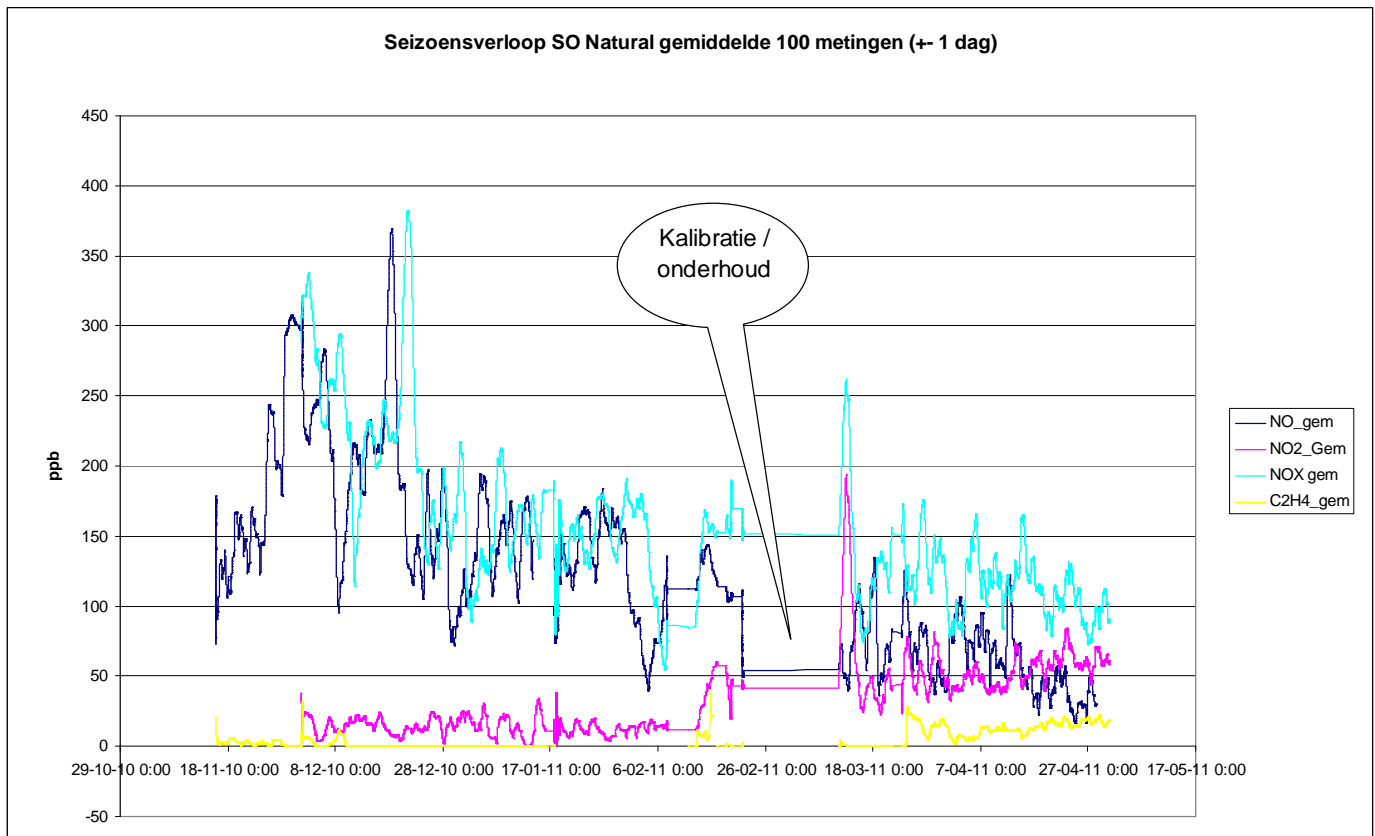
**Figuur 16** Daggemiddelden over de meetperiode van SO-Natural in de kas.

Bij SO-Natural is er over de tijd een netto afname van de NOx concentratie. Ook is geconstateerd dat de etheen concentratie hoger is dan ten opzichte van de andere deelnemende bedrijven. De risicogrenswaarde voor NOx wordt ook hier de gehele periode overschreden.

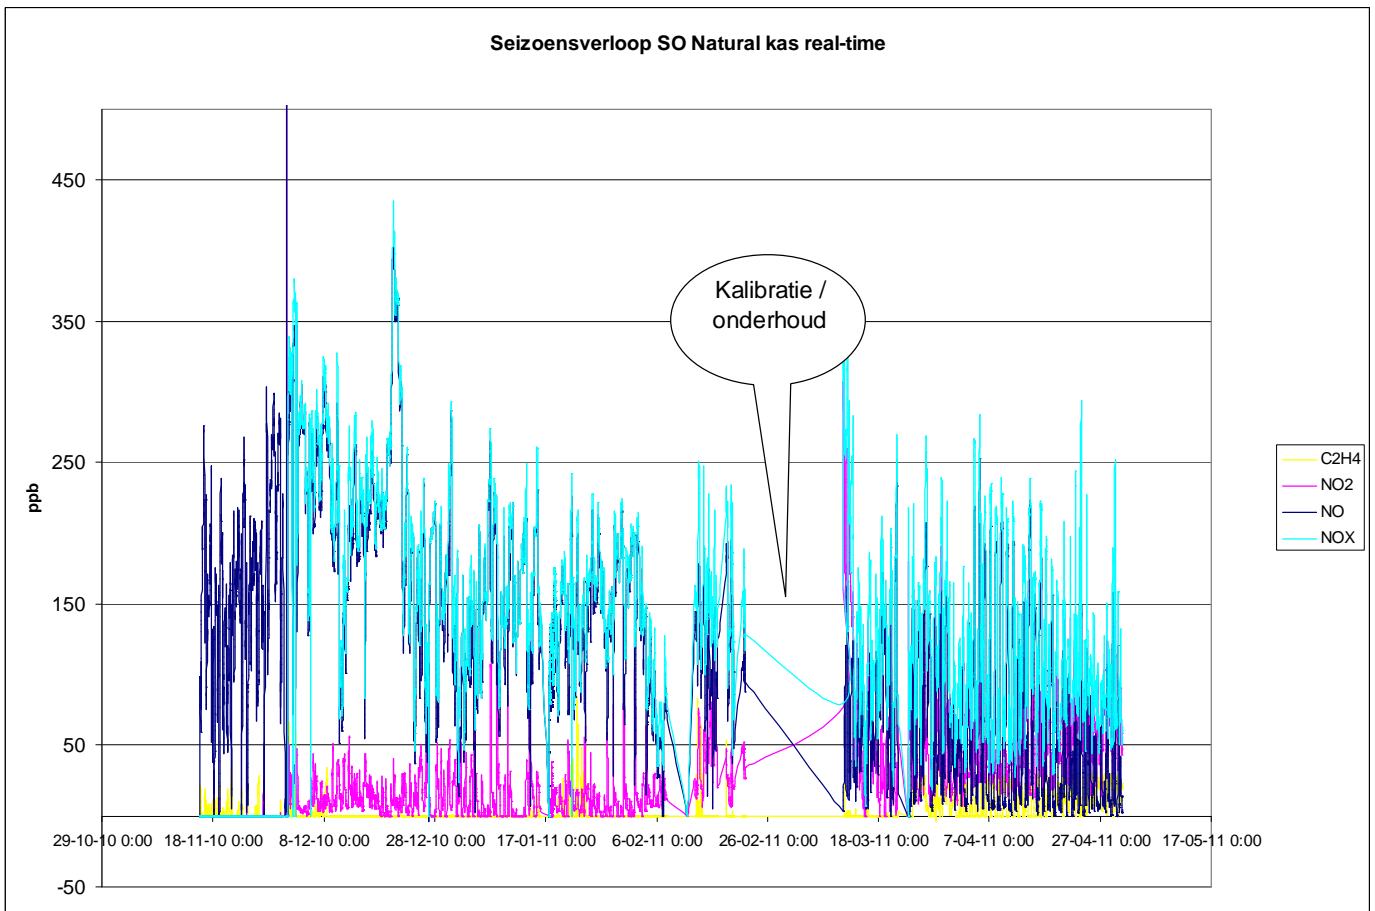
**Figuur 17** Overzicht van de gasconcentratie in de meetperiode met real-time meetpunten van SO-Natural in de kas.

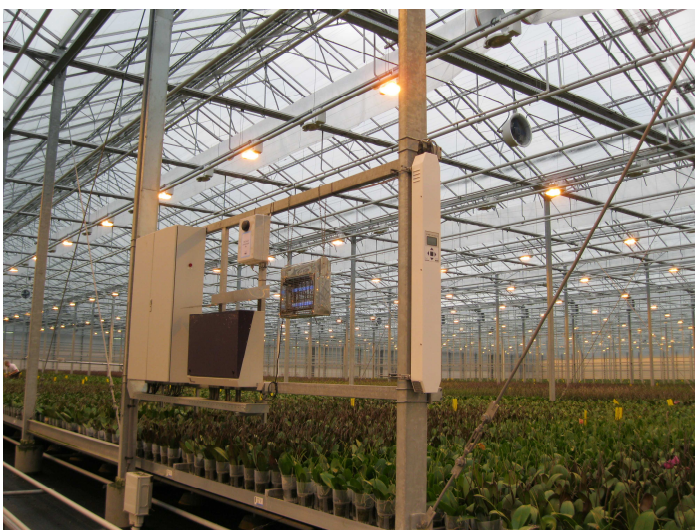
**Figuur 18** Opstelling van de NOx / etheen analyser bij SO-Natural in de kas

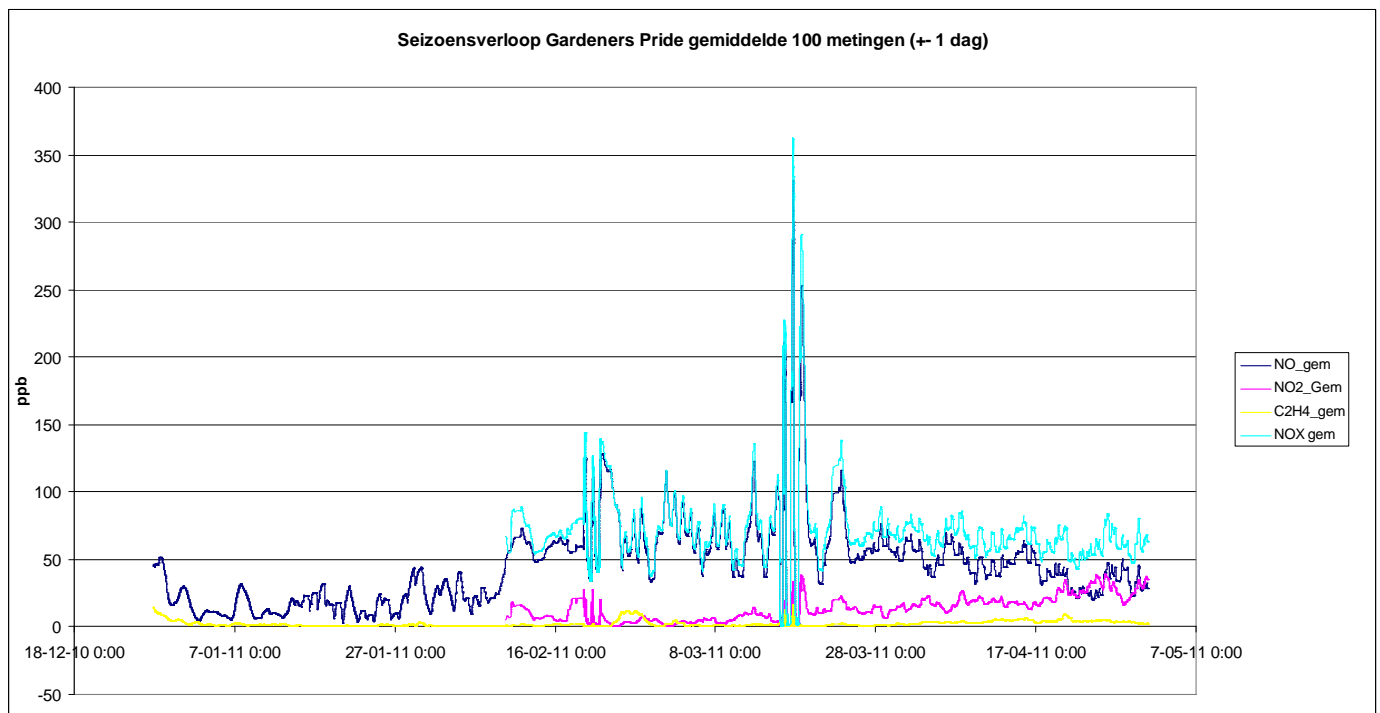
**Figuur 19** Daggemiddelden over de meetperiode van Gardeners Pride in de kas.

In de eerste periode zit Gardeners Pride duidelijk onder de risicogrenswaarde (gemiddeld). Wanneer echter in diezelfde periode de real-time metingen bekeken worden, dan blijkt ook hier dat de pieken van de NO<sub>x</sub> ver over de risicogrenswaarden voor NO<sub>x</sub> heen gaan.

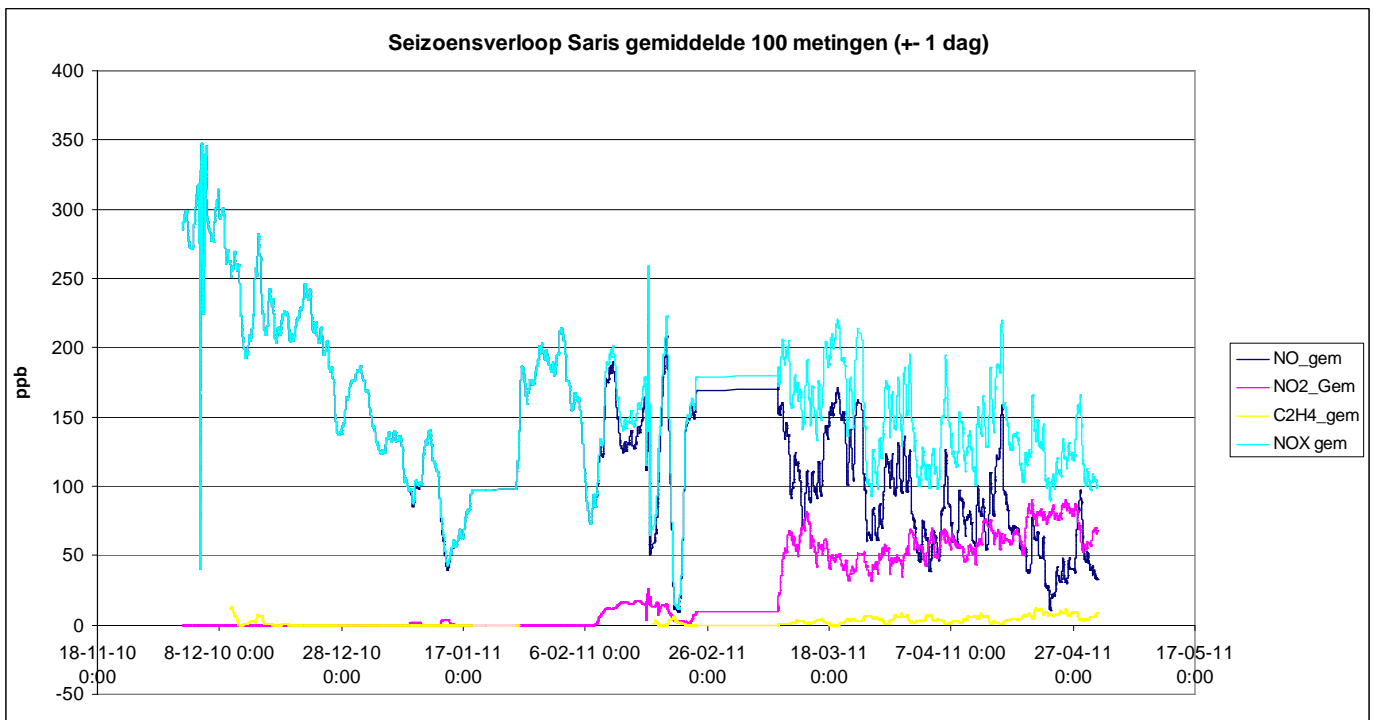
**Figuur 21** Dagemiddelden over de meetperiode van Saris in de kas.

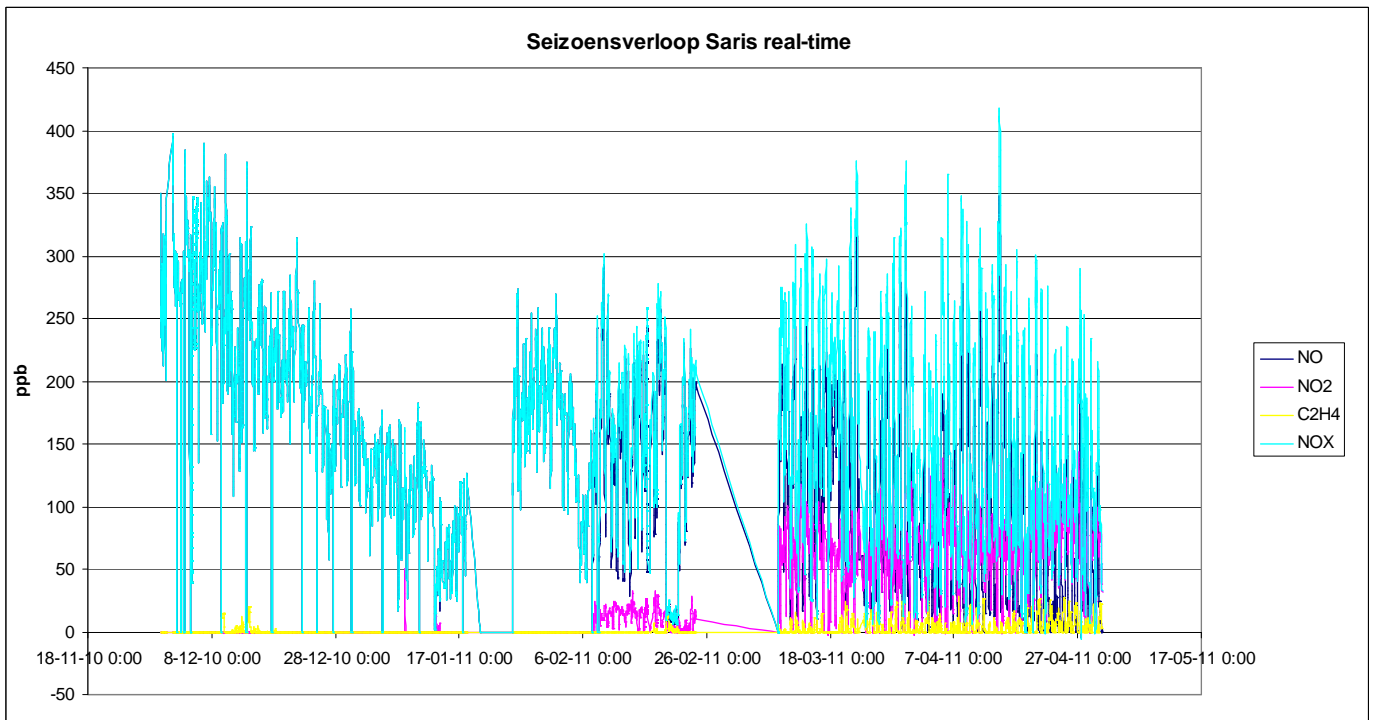
**Figuur 22** Overzicht van de gasconcentratie in de meetperiode met real-time meetpunten van Saris in de kas.

In de eerste periode is een afnemend signaal te zien. Vanaf eind december tot ½ februari is er een defect opgetreden in de analyser. Vanaf circa ½ februari is dit probleem opgelost. De periode die er tussen eind februari en ½ maart te zien is, is gebruikt voor onderhoud en kalibraties. In doorsnee kan vermeld worden dat Saris met de gemeten NOx concentraties zich in principe boven de risicogrenswaarde bevindt.

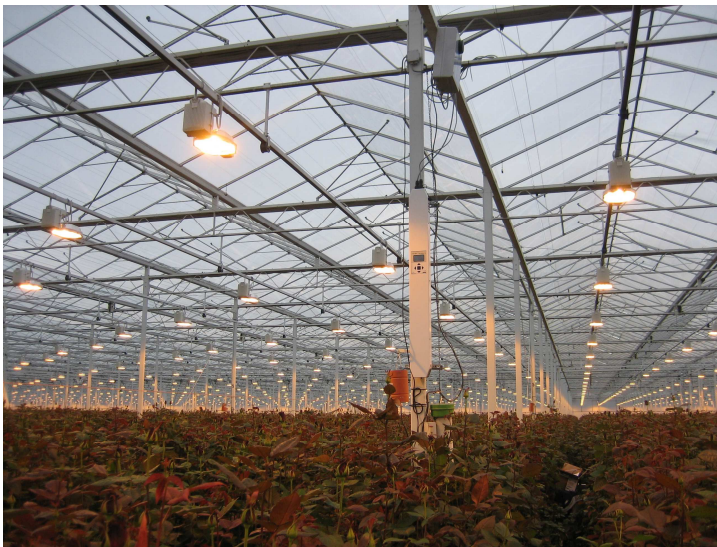
**Figuur 23** Opstelling van de NOx / etheen analyser bij Saris

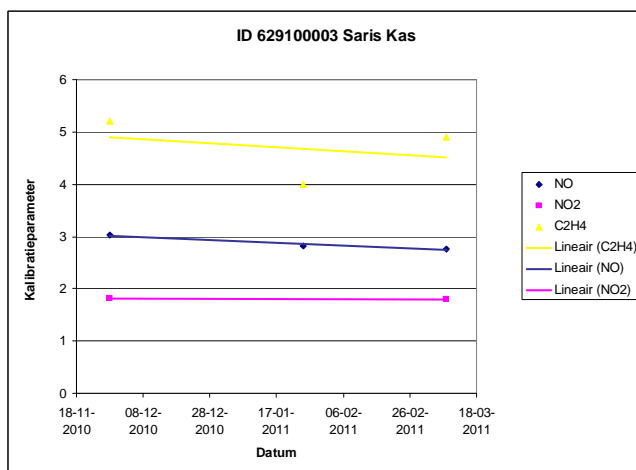
Figuur 26 Kalibratieparameters Saris Kas

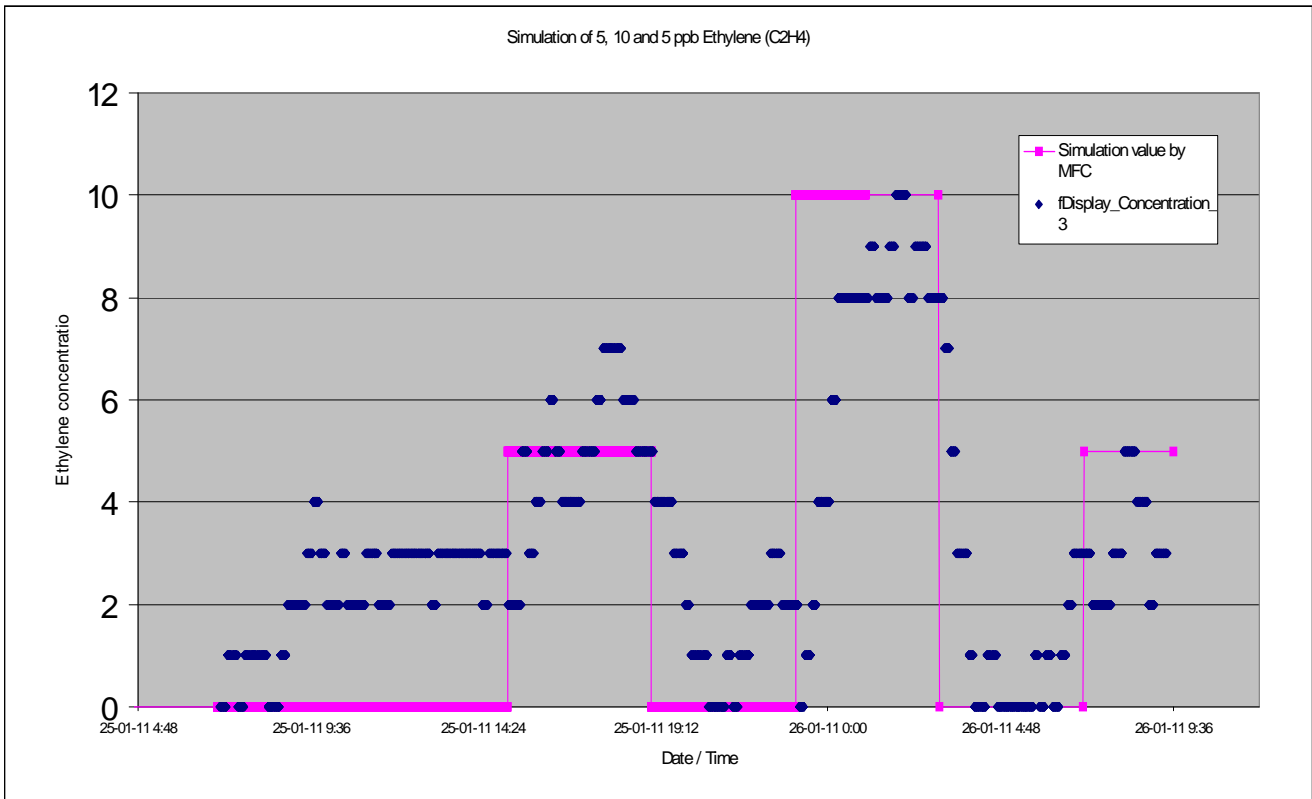
**Figuur 32** Weergave van de ingestelde gasconcentratie van 0 ,5 en 10 ppb (Paars) op de MFC en als resultaat de gemeten gasconcentraties van de etheenmetingen (blauw)

Er is een setup gebruikt waarin het systeem is verbonden met een fles van 1040 ppb etheen. Verschillende massflowcontrollers regelen de etheenconcentratie naar 5 ppb. Het gas is bevochtigd met een gaswasfles. Als verdunningsgas wordt gebruikt ambient lucht die gefilterd wordt om etheen te verwijderen.

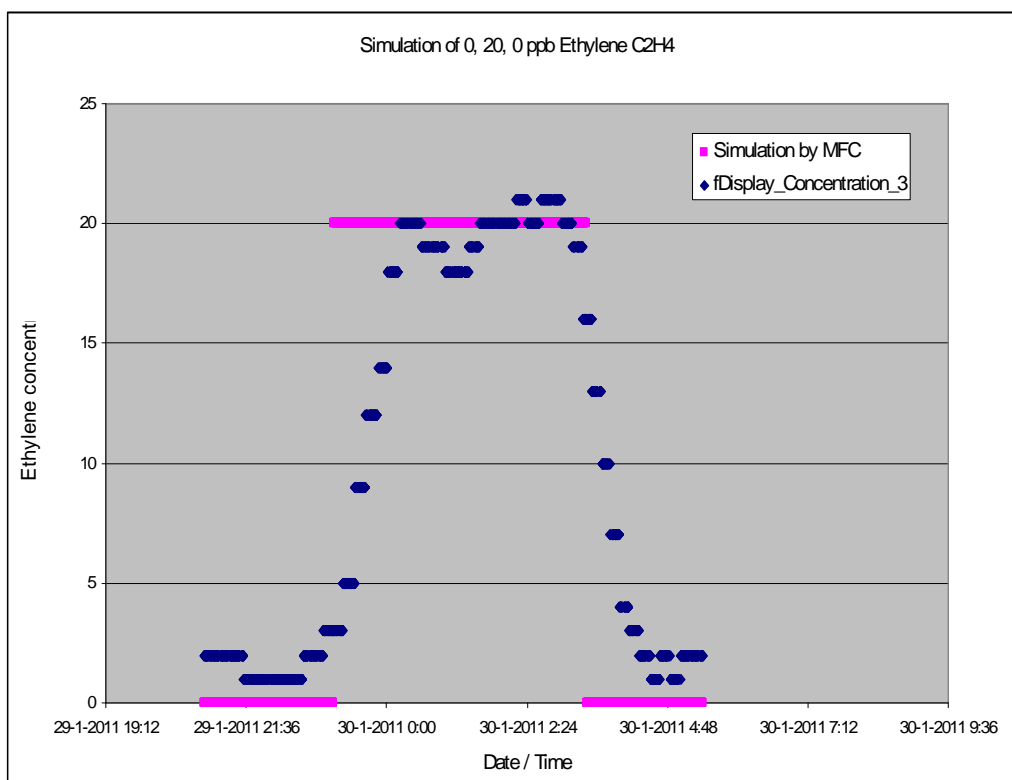
**Figuur 33** Weergave van de ingestelde gasconcentratie van 0 en 20 ppb (Paars) op de MFC en als resultaat de gemeten gasconcentraties van de etheenmetingen (blauw)

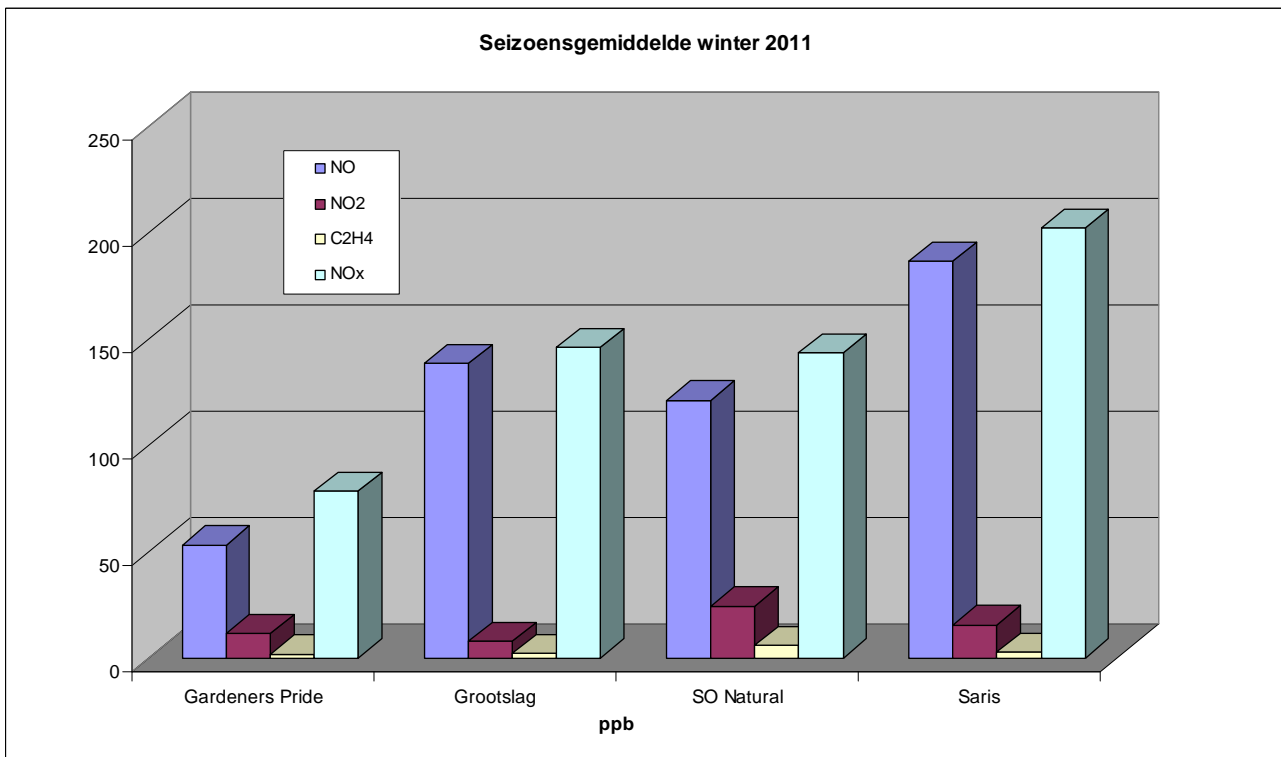
**Figuur 34** Seizoensgemiddelde gasconcentraties voor NOx / etheen van de deelnemende bedrijven.
