# Het Nieuwe Telen in lelie

Praktijkproef energiezuinig klimaat in de broei van lelie

Praktijkonderzoek Plant & Omgeving  
Bloembollen, Boomkwekerij en Fruit  
PPO nr. 32 361202 00/ PT nr.14153  
Augustus 2011

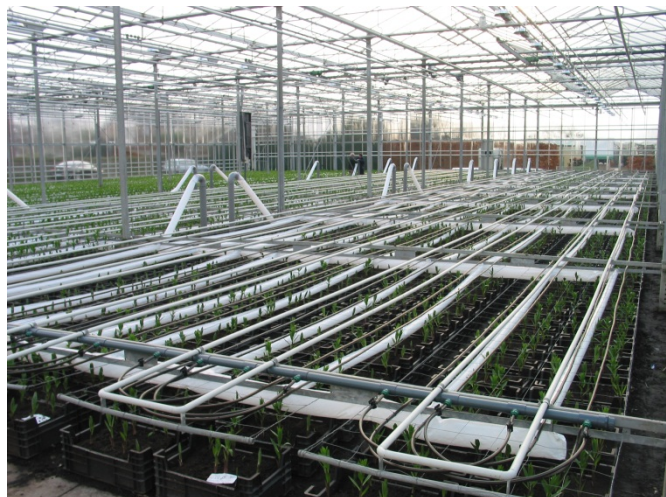
Voor de proef werden door Lekhabo 2 tralies met een luchtcirculatie systeem voor kasluchtcirculatie en toevoer van verwarmde buitenlucht. Het debiet van de installatie is  $8 \text{ m}^3/\text{m}^2/\text{uur}$ . In dezelfde 2 tralies werd de watergift die de regenleiding wordt gegeven vervangen door een watergift met druppelbuis. In 2 andere tralies werd alleen druppelbevloeiing aangelegd en in 2 met de regenleiding water gegeven boven over heen (referentie).

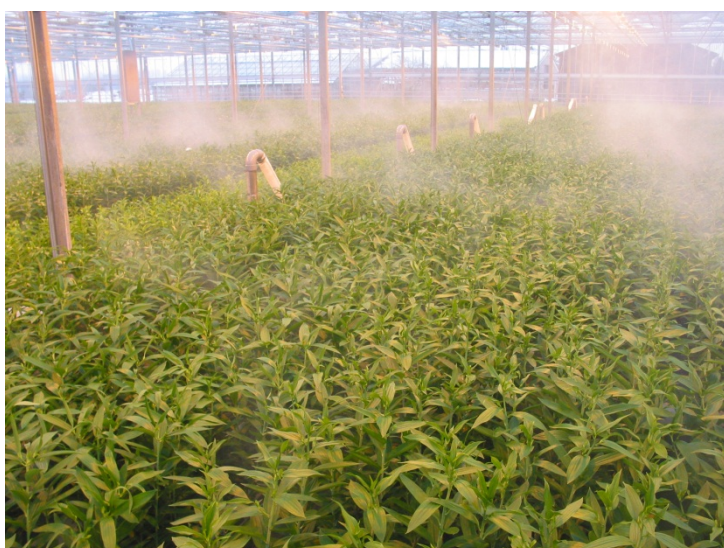
Nadat het systeem is gaan draaien werden rookproeven uitgevoerd om te kijken hoe rook zich verplaatste in het leliegewas. Uit de rookproeven bleek dat eerst een deel van de rook onder het gewas werd doorgeblazen en als eerste via de paden omhoog kwam. Niet lang daarna kwam de rook door het gewas omhoog. De verdeling van de rook over de kas was goed. De temperatuur- en vochtdeficietmetingen in het gewas worden apart behandeld.

Foto 1 De rook kwam uit de luchtslangen door het gewas omhoog

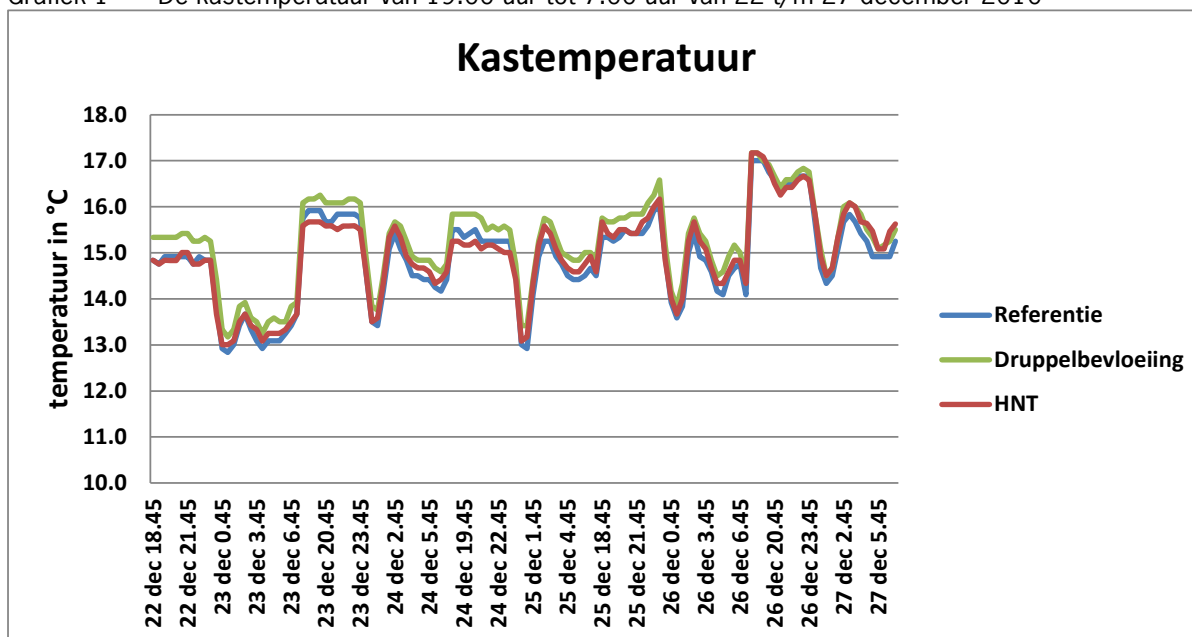
Grafiek 1 De kasttemperatuur van 19.00 uur tot 7.00 uur van 22 t/m 27 december 2010

In grafiek 1 is te zien dat de kasttemperatuur in de behandeling met de druppelbevloeiing hoger is dan in de andere 2 behandelingen. Dit is vooral te zien tijdens de belichting maar ook nadat de belichting werd uitgeschakeld (24.00 uur) was het in de tralie met druppelbevloeiing het warmst.

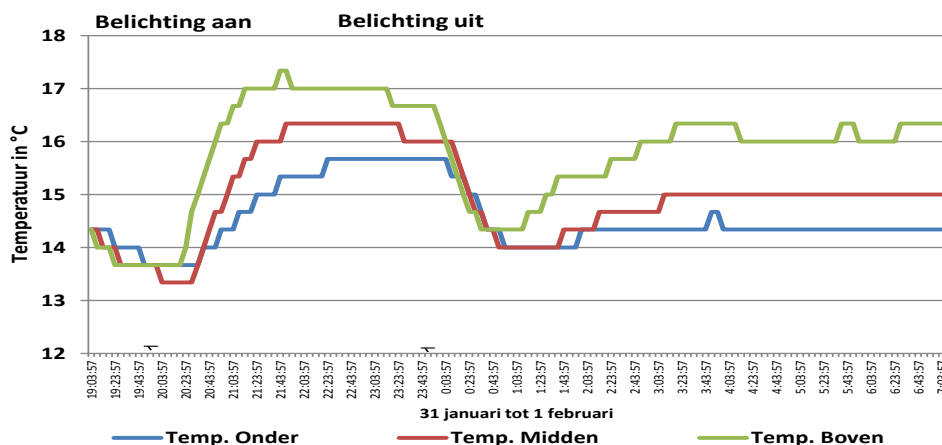
Grafiek 7 De temperatuur onder, midden en boven in het leliegewas in de referentie in de nacht van 31 jan op 01-02

Tijdens de belichting was in beide behandelingen de temperatuur bovenin het gewas door stralingswarmte hoger dan midden en onder in het gewas. Nadat de belichting werd uitgeschakeld daalde de temperatuur in beide behandelingen. Op het moment dat boven in het gewas de temperatuur onder de 15°C zakte werd het ondernet in de referentie ingeschakeld waarna de temperatuur weer ging stijgen. In grafiek 6 is in HNT te zien dat ongeveer een half uur nadat de belichting werd uitgeschakeld de ventilator ging draaien en opgewarmde buitenlucht werd ingeblazen. Vanaf dat moment nam de temperatuur toe op alle plekken in het gewas. In HNT werd het onderin het gewas een tiende graad warmer dan onderin het gewas in de referentie.
