Droge lucht toevoeren via slurven onder het gewas bij Gerbera en Matricaria

P.A. van Weel
M.G.M. Raaphorst

Voor twee gewassen, Matricaria en Gerbera, is onderzocht hoe buitenlucht effectief kan worden ingeblazen. De bedoeling is hierbij dat de luchtvochtigheid kan worden beheerst met zo min mogelijk inbreng van warmte. Bij Matricaria is een systeem getoetst dat buitenlucht inbrengt via luchtslurven in het gewas. Vanwege gebrek aan ruimte bleek de capaciteit van het systeem tekort te schieten, zodat wordt gezocht naar alternatieven. Bij Gerbera werd buitenlucht via luchtslangen onder de goten ingeblazen en werd de lucht boven het gewas met nivolatoren in beweging gebracht. Dit systeem werkt goed, maar is te duur om te worden bekostigd met alleen energiebesparing, zodat voorstellen worden gedaan ter vereenvoudiging van het systeem.

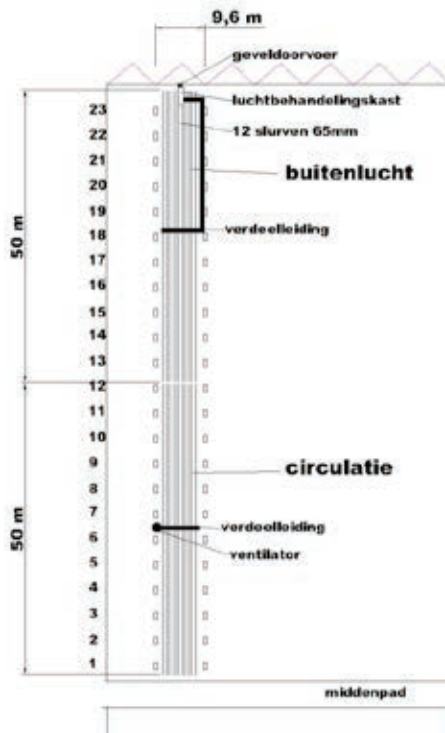
PROEFOPZET MATRICARIA bv

Een theoretisch optimale installatie voor een niet belichte teelt kan ongeveer $5 \text{ m}^3/\text{m}^2.\text{uur}$ lucht verplaatsen. Als dat buitenlucht is kan gemiddeld een vochtafvoer van $25 \text{ g}/\text{m}^2.\text{uur}$ worden gerealiseerd bij voldoende verschil in absoluut vocht binnen/buiten. Er is bij Matricaria echter erg weinig ruimte voor slurven tussen het gewas. De planten staan $12,5 \text{ cm}$ uit elkaar en er is hijsgas met buisverwarming tussen de planten. De teelt vindt plaats in de vollegrond en er wordt bovendoor beregend. De plantmachine rijdt over de verwarmingsbuizen die tijdens het planten op de grond liggen. Al met al is er in het hijsframe om de 80 cm ruimte voor een slurf van 65 mm . Daarmee kan in principe $5 \text{ m}^3/\text{m}^2.\text{uur}$ lucht worden getransporteerd, als de slurven niet langer zijn dan ongeveer $12,5 \text{ meter}$. Dat zou betekenen dat er om de 5 tralies een aanvoerleiding moet zijn die dwars op de bedden ligt en vanuit een grote hoofdleiding lucht aanvoert naar de slurven. Op een kap van 100 m lengte kunnen zo 4 vakken van 25 m worden aangelegd. De hoofdleiding moet dan worden ingegraven en zal ongeveer $5000 \text{ m}^3/\text{uur}$ transporteren. Daarvoor is een diameter van ongeveer 600 mm nodig. Daaruit komen dan 4 verdeeleringen van ongeveer 250 mm die dwars op het hijsstelsel liggen en met een flexibele slang zijn aangesloten. Omdat dit voor de plantmachine een moeilijke barrière is moet gekeken worden of integratie van de verdeelkoker in het hijsframe mogelijk is, maar duidelijk is al wel dat de verdeelkoker ten koste gaat van een rij planten. Omdat de betrokken tuinder deze "optimale" installatie teveel bezwaren vond hebben, is gezocht naar een betaalbaar alternatief. In eerste instantie werd deze gezocht in een gewone CO_2 -darm van 65 mm met daarin om de 10 cm aan weerszijden gaatjes van $0,8 \text{ mm}$. Theoretisch kun je daarmee vanaf de gevel met één lengte slurf werken van 100 meter . Voor de proef is ervoor gekozen om uit te gaan van twee dwars liggende verdeeleringen, één voor de buitenluchttoevoer, de ander voor de kaslucht circulatie.

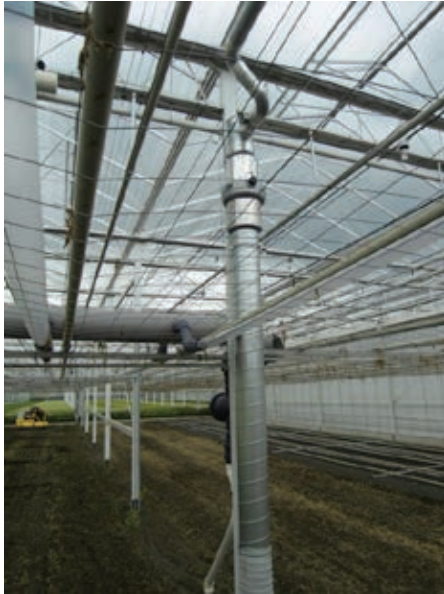
Figuur 2.1. Ventilator voor kasluchtcirculatie. Figuur 2.2. Luchtbehandelingskast.

De slurven hingen op ongeveer $2/3^e$ van de planhoogte. De voorste helft van de kap van $9,6 \times 100\text{m}$ was voorzien van een ventilator net onder het scherm met een debiet van $2000 \text{ m}^3/\text{uur}$ die lucht uit de kas aanzooog en over de slurven verdeelde. In de toevoerleiding werd ook CO_2 gedoseerd, zodat de slurven een dubbele functie hadden.

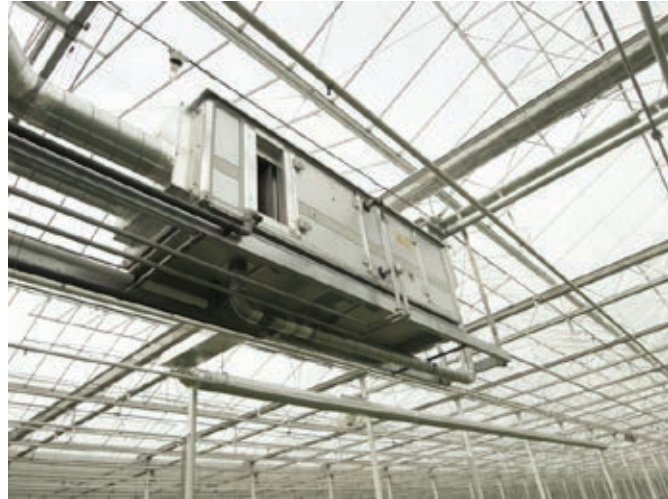
De achterste helft van de kap was voorzien van een luchtbehandelingskast met een debiet van $2000 \text{ m}^3/\text{uur}$ die buitenlucht aanzooog en via een verwarmingsblok op kon warmen tot kasttemperatuur.

Ook hier werd in de hoofdleiding CO_2 gedoseerd. Deze luchtbehandelingskast was voorzien van een klep waarmee in de stroom buitenlucht ook kaslucht kon worden toegevoegd. In Figuur 2-2 is deze klep in geopende toestand te zien. In eerste instantie werd deze ook gebruikt, met name om altijd luchtcirculatie te kunnen realiseren vanwege de CO_2 -toevoer. Zo gauw als deze klep opende nam de hoeveelheid aangezogen buitenlucht zo ver af dat er nog nauwelijks sprake was van buitenlucht toevoer. Dat kwam doordat de toevoer van buitenlucht via een kanaal door de voet van de kas heen teveel weerstand had door onder andere twee haakse bochten en door de lengte van het kanaal.

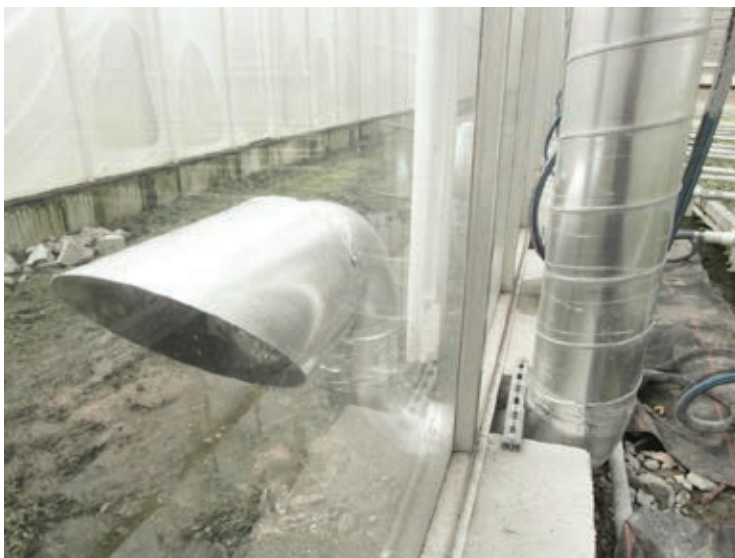
Figuur 2.3. Aanvoer van buitenlucht door de voet.

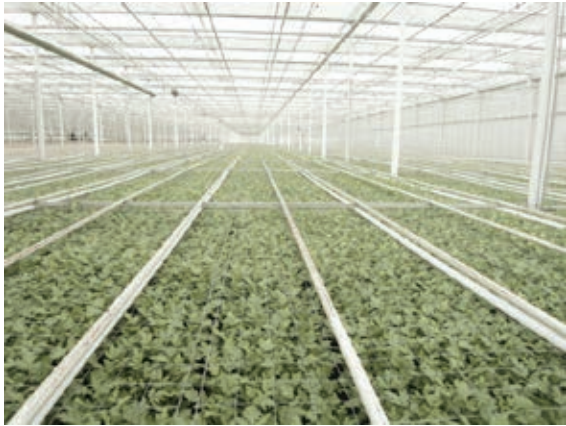
1 m³/m².uur aan lucht in het gewas brengen. Nadat deze oplossing geen effect bleek te hebben is overgestapt naar speciaal vervaardigde slurven. Die bestonden uit 65 mm slurven van 25 meter lengte met aan weerszijden gaatjes van 5mm die 40 cm uit elkaar zaten. Daarmee kon theoretisch ongeveer 4 m³/m².uur lucht worden verplaatst.

Figuur 2.4. 65mm slurven in hijsgaas.

Helaas bleek dat de installatie door teveel weerstanden in de leidingen veel minder lucht leverde dan berekend waardoor het niet mogelijk was om alle slurven over de hele lengte lucht te laten leveren. Daarnaast bleek dat de slurven door het horizontale uitblazen te weinig invloed hadden op het klimaat onderin het gewas.

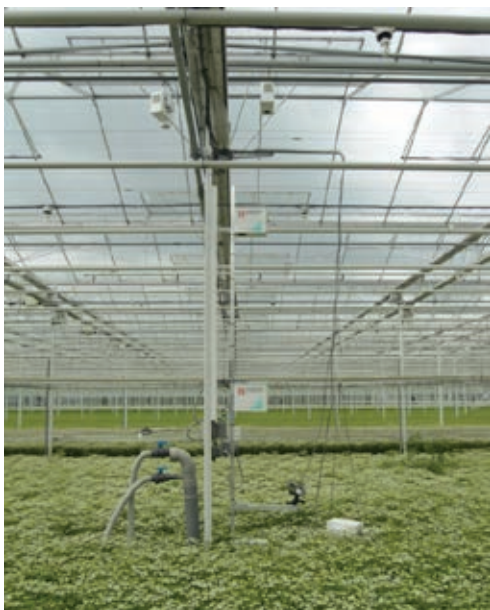
Figuur 2.5. Meetboxen op 3 hoogten.

Binnen elk veld is een meetpaal aangebracht met op 3 hoogten een geventileerde meetbox met droge/natte bol meting van temperatuur en RV, een PAR en een IR bladtemperatuur meting. Om meer inzicht te krijgen in het microklimaat is op 2 hoogten binnen het gewas en net erboven een niet geventileerde draadloze meetbox opgehangen waarmee zowel RV als temperatuur gemeten kon worden. Die metingen zijn op twee plekken in ieder veld plus in een referentievak uitgevoerd.

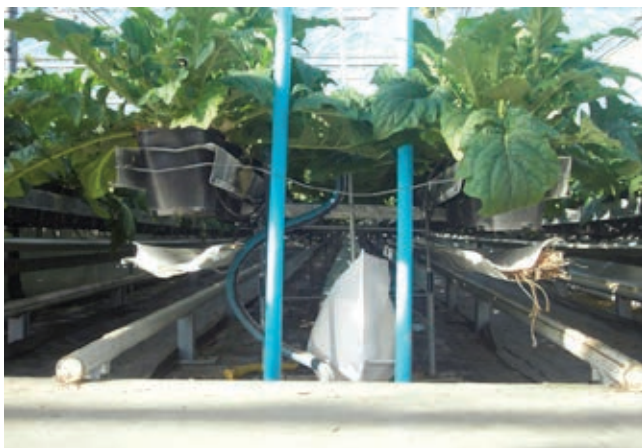
Hier is in principe dezelfde proef aangelegd zodat het verschil tussen kaslucht of buitenlucht onder het gewas blazen zichtbaar zou worden. Omdat Gerbera planten op goten staan was er voldoende ruimte voor een slurf onder de goten. Theoretisch zou het voorkeur verdienen om de droge opgewarmde buitenlucht zoveel mogelijk in het hart van de plant te blazen. Uit voorgaand Botrytisonderzoek is gebleken dat daar de sporen vermenigvuldigen en aan de ontwikkelende bloem worden overgedragen. Helaas is het boven de plant plaatsen van de slurf niet praktisch, omdat de slurf dan teveel licht wegneemt en de werkzaamheden belemmert. Daarom moest de slurf onder het bed. Om dan voldoende verlaging van de RV in het hart te krijgen is ervoor gekozen om de kap in de nacht af te sluiten met een oprolbaar tussenscherm en de droge lucht zo goed mogelijk door de kasruimte te verdelen. Daarvoor zijn in de kas verticaal blazende ventilatoren aanwezig, 1 ventilator per 220 m².

Figuur 2.6. Slurf onder het bed.

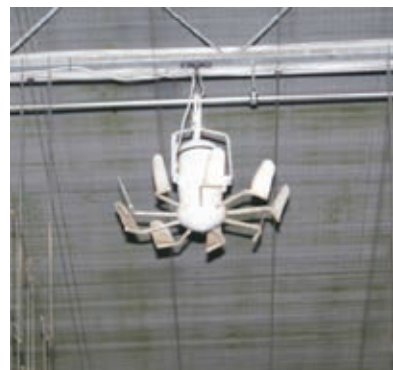
Figuur 2.7. Nivolator.

Door de droge lucht ook boven de plant aan te voeren werd gehoopt dat dit ook een drogend effect zou hebben op de het hart van de plant. Omdat de slurven alleen maar hoeven te zorgen voor een zo goed mogelijke verdeling van droge lucht onder het gewas, is ervoor gekozen om de gaatjes horizontaal te plaatsen. Daardoor wordt de droge lucht richting paden gestuwd, waar de verticale ventilatoren het kunnen oppikken.

Over het effect van de nivolatoren bestaat nog discussie bij de Gerbera-telers. In dit onderzoek is het gebruik van de nivolatoren als positief ervaren. In een voorgaand onderzoek op dit praktijkbedrijf was al duidelijk geworden dat in combinatie met het gebruik van Nivolatoren twee schermen volledig gesloten konden worden en de minimum buis afgeschaft. Dat leverde naast energiebesparing een hogere RV op maar niet meer botrytis. Met de toevoeging van de buitenlucht toevoer kon bij een beperkt debiet aan buitenlucht botrytis goed worden voorkomen. In onderzoek bij het Improvement Centre in Bleiswijk⁽²⁾ is gevonden dat de nivolatoren wel luchtbeweging boven, maar niet tussen het gewas konden genereren. De luchtbeweging boven het gewas zou dan ook de RV in het hart van de plant niet kunnen verlagen. Omdat in het in dit rapport beschreven onderzoek nooit zonder Nivolatoren is gewerkt kan niet worden uitgesloten dat het resultaat ook zonder ventilatoren behaald kan worden.

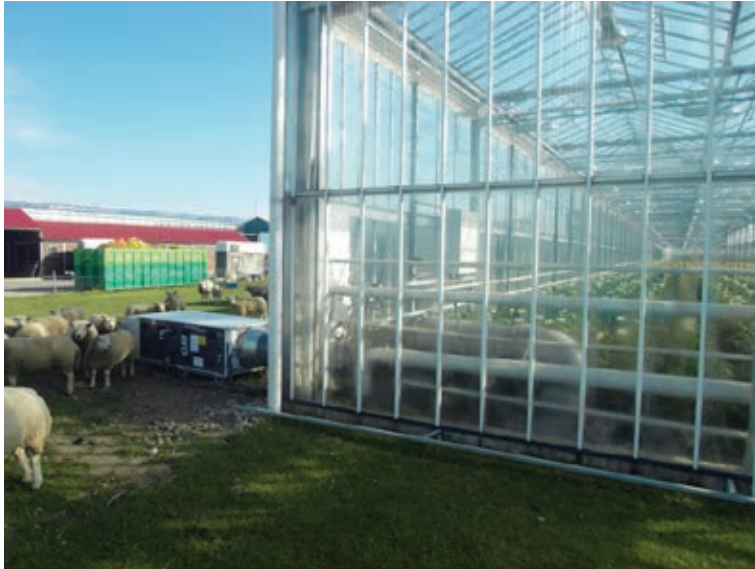
Figuur 2.8. Luchtbehandelingskast buiten.

Buiten de kas is een metalen warmtewisselaar geplaatst met vorstbeveiliging en stoffilter, een verwarmingscapaciteit van 50 W/m^2 kas en een ventilator van $2000 \text{ m}^3/\text{uur}$. Voor de kap van $8 \times 63 \text{ m}$ komt dat neer op $4 \text{ m}^3/\text{m}^2$.uur.

De luchtbehandelingskast zoals hij nu gebruikt is vormt een barrière voor de dakwasser. Bovendien vergt de plaatsing buiten extra voorzieningen tegen vorst. Binnen was het moeilijk en duur om een verdeelleiding voor de lucht te maken. Voor een vervolgtraject is het gewenst om een experiment te doen met een warmtewisselaar die in de gevel geplaatst kan worden, binnen geen aanpassingen vergt en zo goedkoop mogelijk wordt uitgevoerd, zowel de kast als de besturing als de aansluiting op stroom en warmte. Een dergelijk systeem bestaat uit een kunststof warmte wisselaar, waar in de kast ook de luchtverdeelleiding is opgenomen, een ventilator met twee toeren, regeling van alle warmtewisselaars in een afdeling op basis van een master en dus ook maar één mengklep en pomp voor de verwarming.

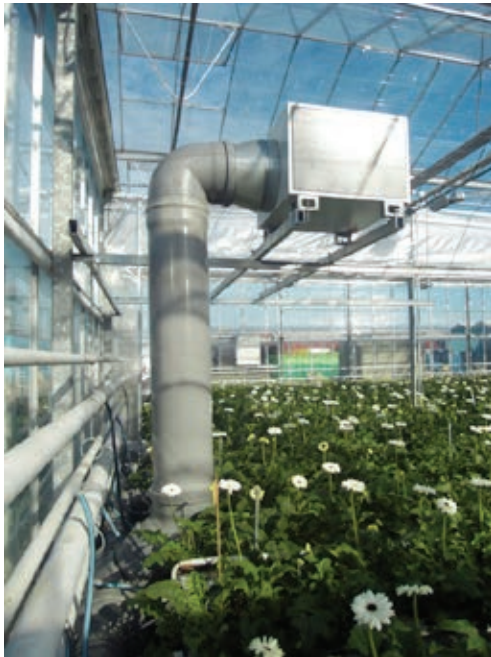
In de naastliggende kap zijn dezelfde slurven aangebracht en waren ook verticale ventilatoren aanwezig. In plaats van een buitenluchtsysteem was in deze kap een ventilator van $2000 \text{ m}^3/\text{uur}$ aangebracht die net onder het scherm kaslucht aanzog op ongeveer 3 meter van de buitengevel en in de slurven bracht. Dit systeem heeft permanent gedraaid. Bij beide systemen is de CO_2 via een apart net gedistribueerd.

Figuur 2.9 Ventilator voor circulatie kaslucht.

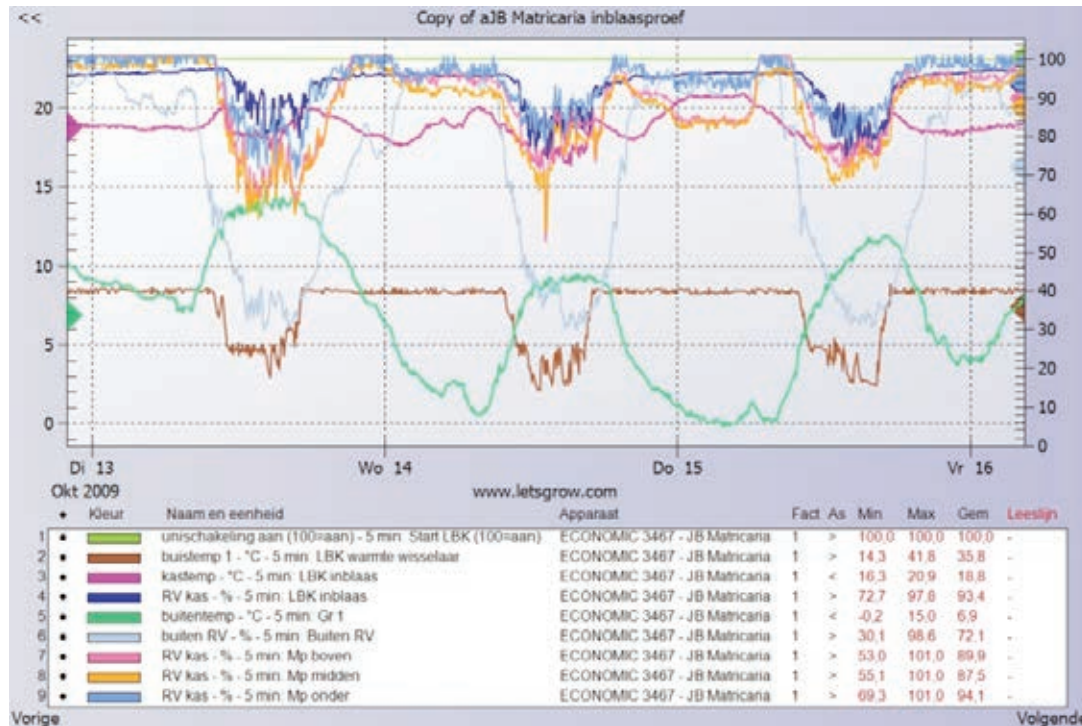
De eerste metingen zijn verricht met een CO₂ slurf van 65 mm op elke 0,8 m. Deze slurf leverde een debiet van 0,8 m³/m².uur. Dat is zo weinig lucht, dat er nauwelijks een effect te vinden was op de RV binnen het gewas zoals blijkt uit de volgende metingen.

De RV onderin het gewas (RV kas, Mp onder) was erg hoog met een gemiddelde waarde van 94%, maar in de nacht soms tot 100%. Wat verder opvalt in deze grafiek is dat de RV van de ingeblazen lucht (RV kas, LBK inblaas) erg hoog is. Weliswaar is het buiten ook erg vochtig, maar de temperatuur is ook laag, opwarmen van die lucht van 0 naar 18 graden zou de RV flink verlaagd moeten hebben, maar dat was niet zo. Hij was zelfs even hoog als de kas RV. Na onderzoek bleek dat de klep die in de zijkant van de binnen geplaatste LBK zat om kaslucht mee te kunnen circuleren een vervelende invloed had op de buitenlucht toevoer. Zo gauw als deze maar enigszins open ging was de weerstand van dat kanaal heel klein ten opzichte van de buitenluchttoevoer die bestond uit een heel lang kanaal met ook nog eens drie bochten erin. Zo gauw als het buiten vroom ging de kasluchtklep zelfs helemaal open om vorstschade te voorkomen. Het resultaat was dat er nauwelijks buitenlucht werd aangezogen. Door het kleine debiet door de slurven werd de hoeveelheid buitenlucht die tussen het gewas werd gebracht ook nog eens heel klein en daarmee de invloed op de RV onderin het gewas verwaarloosbaar klein.

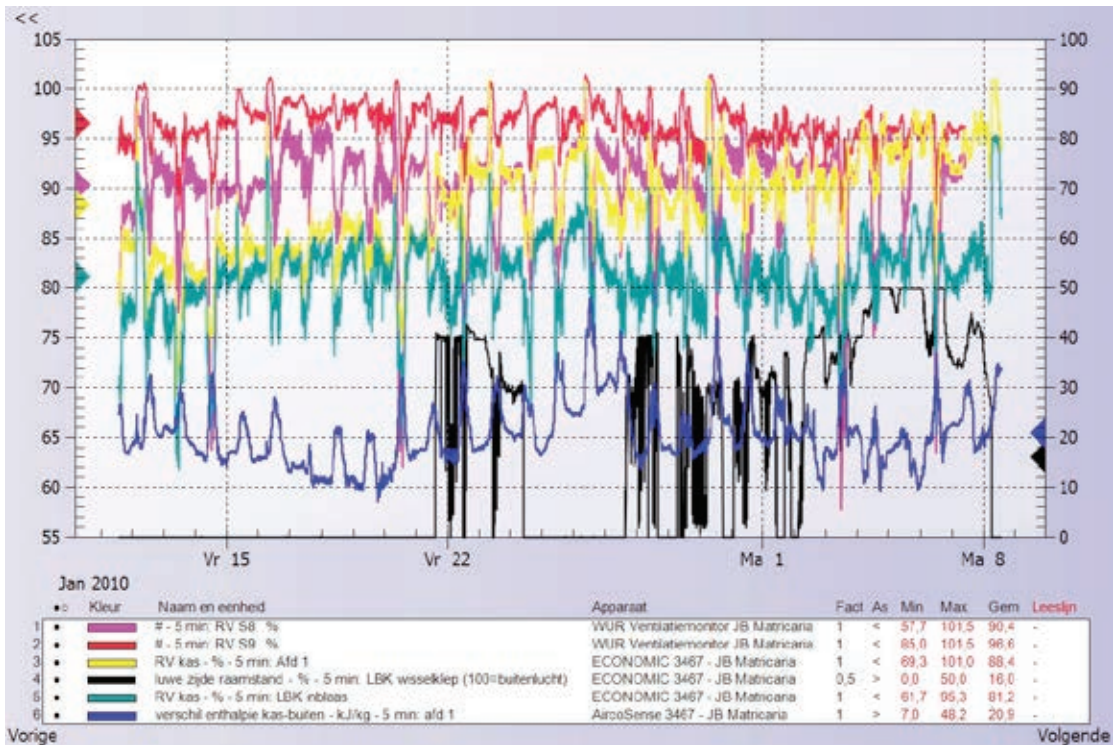
Hierna waren er per meter slurf 6 gaatjes (hartafstand 40cm) van 5mm op een uitblaasrichting van kwart voor drie. Dat is ongeveer 10 keer zoveel gatoppervlak als er eerst was. Daarmee is het debiet van $1 \text{ m}^3/\text{m}^2.\text{uur}$ gegaan naar $2 \text{ m}^3/\text{m}^2.\text{uur}$. Eigenlijk had dat het dubbele moeten zijn, maar de weerstand van de aanzuigleiding door de voet heen bleek veel te hoog, onder meer doordat daar 3 haakse bochten in waren opgenomen en omdat de buisdiameter beperkt was om door de kasvoet heen te komen. Daarnaast was ook de weerstand van de verdeelleidingen te groot omdat ook hier kleinere buisdiameters gebruikt waren dan optimaal zou zijn omdat in de hijsgaasinstallatie de daarvoor benodigde ruimte ontbrak. Het toegenomen debiet bleek in eerste instantie toch niet tot gevolg te hebben dat de RV tussen het gewas verder daalde. Uit de volgende grafiek is af te lezen dat de RV op gewashoogte (S9) erg hoog bleef. Net boven de bloemen (S8) is de RV beduidend lager en dicht bij de kasRV. Dat was te wijten aan het eerder omschreven effect van de kasluchtklep die ervoor zorgde dat wanneer deze ook maar enigszins open stond, er geen buitenlucht meer werd aangezogen. Vanaf 27 januari waren de mechanische problemen opgelost en vanaf dat moment kon de inblaasRV, dat wat uit de slang komt, beter geregeld worden. Omdat de gewenste RV tussen het gewas niet echt veel daalde en de klep toch regelmatig dicht liep omdat de inblaasRV in orde was is op 29 januari besloten om de inblaasRV stapsgewijs te verlagen. Op 1 februari naar 75% en op 4 februari naar 50%.

In de volgende grafiek is begin februari in detail weergegeven, waarin is te zien dat de maatregelen om de inblaas RV te verlagen nauwelijks effect hadden. De klep staat weliswaar meer open, maar de ingestelde inblaasRV wordt eigenlijk nooit gehaald. De RV tussen het gewas (S9) daalt wel wat verder, maar dat is waarschijnlijk vooral een gevolg van de lagere buiten RV.

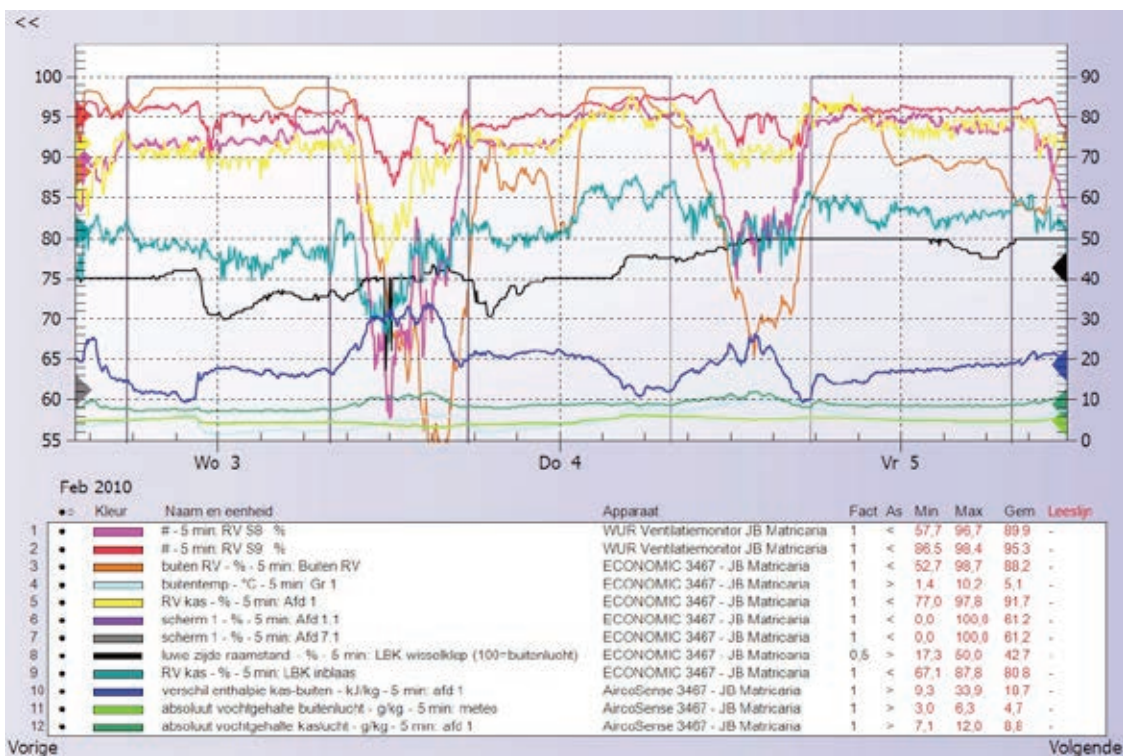
Het geringe effect op de inblaasRV is bij de heersende buitenomstandigheden frappant. Op 5 februari middernacht is het bijvoorbeeld buiten 4 graden en 80% RV, de inblaastemperatuur is dan 17 graden. Eigenlijk zou de inblaasRV dan 34% moeten zijn, maar hij is in werkelijkheid 81%. Er was dus nog steeds iets vreemds aan de hand. Geconstateerd werd dat de klep aan de zijkant van de LBK nog steeds veel lucht lekte. Besloten is toen om deze volledig af te sluiten en in de aanzuigopening (buitenlucht aanzuiging) van de LBK een extra RV meting te plaatsen.

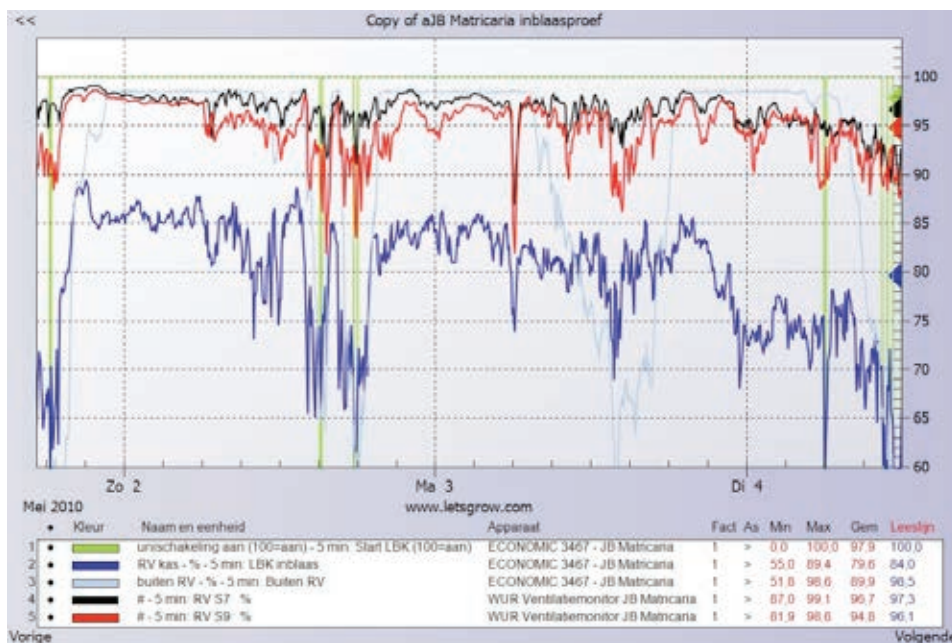
Het RV verloop in het gewas na beregenen is ook een goede indicator voor de werking van het systeem. Een voorbeeld daarvan is de volgende grafiek. Na een watergeefbeurt op zaterdagavond stijgt de RV onderin het gewas zowel bij de kasluchtcirculatie (S7) als bij buitenlucht toevoer (S9).

Het duurt tot dinsdag voordat de RV in het gewas structureel gaat dalen. Wel is zichtbaar dat bij een lagere inblaasRV de RV in het gewas bij buitenluchttoevoer tijdelijk sneller zakt. Maar over het geheel genomen duurt het te lang voordat de RV weer op waarden beneden de 90% komen.

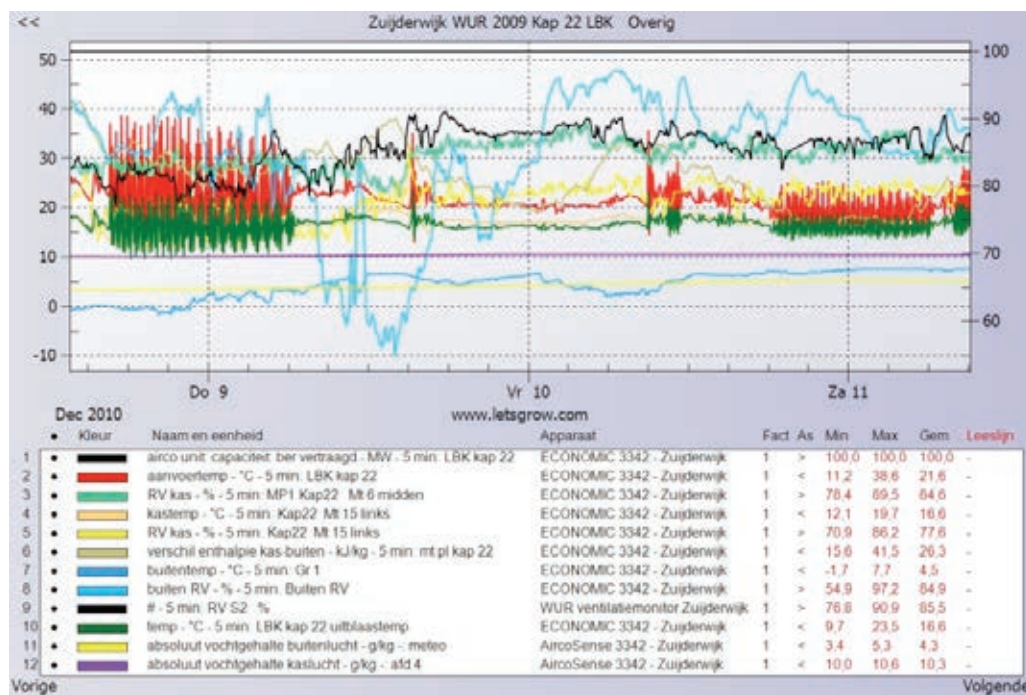
Uit de volgende grafiek blijkt dat ondanks het continu aan staan van de unit de RV van de kasruimte toch niet extreem laag wordt. Dat is ook logisch, want uiteindelijk wordt maar 1,4 keer per uur de kasinhoud door droge buitenlucht vervangen.

De RV kas MP1 die in de ruimte zit loopt redelijk parallel aan, en is stabiel dan de meting S2 die tussen het bladpakket zit. Deze RV-kas meting lijkt dus heel goed bruikbaar om de moeilijke meting tussen het gewas te vervangen. Die laatste is niet alleen moeilijk te onderhouden, maar is ook zeer afhankelijk van de plek waar hij zit. Soms is er veel bladpakket en weinig luchtstroming en omgekeerd. En hoewel de installatie hier continu gedraaid heeft en de buiten RV en absoluut vocht relatief laag waren, heeft dat toch niet tot extreem lage RV's tussen het gewas geleid. De installatie verplaatst bij vollast 4,2 m³/m².uur. Het gemiddeld absoluut vochtverschil tussen kaslucht en buitenlucht is in deze grafiek 6 g/kg ofwel ongeveer 7,5 g/m³. Dat betekent dat per uur 4,2*7,5=31,5 gram vocht per m² wordt afgevoerd. Het gewas kan dat gemakkelijk verdampen, dus ook weer aanvullen wanneer dat continu zou worden afgevoerd. Het lijkt daarmee goed te verdedigen om het debiet zodanig te regelen, dat de berekende vochtafvoer (luchtdebiet * het absolute vochtverschil binnen/buiten) in verhouding blijft met de geschatte verdamping (o.a. straling en bladoppervlak). Dit kan een rustiger en betrouwbaarder regeling geven dan op basis met een exacte meting van de RV tussen het gewas.

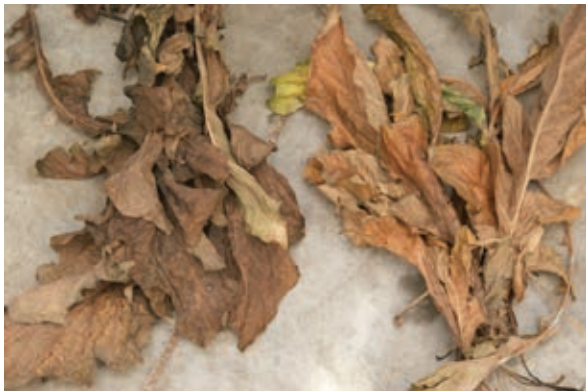
Figuur 3.2. Links kaslucht, rechts buitenlucht.

In de periode november 2009 t/m januari 2010 zijn 3 keer 10 bloemen opgehaald van iedere behandeling. Na een transportsimulatie is het vaasleven gevolgd. De volgende tabel geeft een overzicht van de scores op Botrytis. Omdat er ook nogal wat meeldauw is voorgekomen in deze periode is dat in de opmerkingen apart weergegeven.

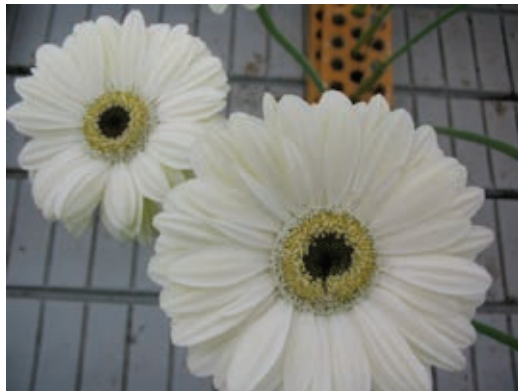
Figuur 3.3. Buitenlucht.

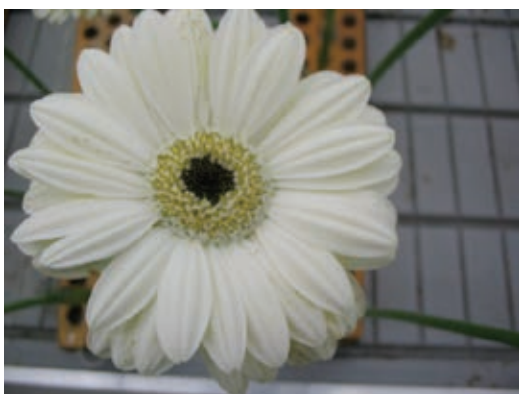
Figuur 3.4. Kaslucht.

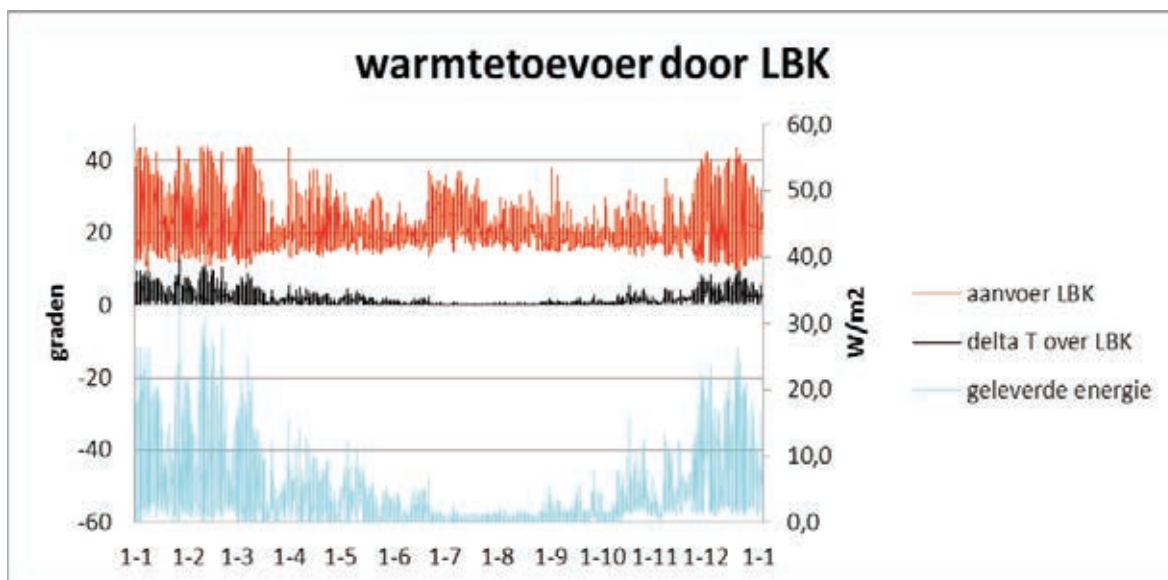
De installatie verbruikt op twee manieren energie, stroom voor de ventilator en warmte voor het opwarmen van de lucht. Op jaarbasis ziet de inzet van de installatie er als volgt uit:

De ventilator in de luchtbehandelingskast heeft in 2010 gemiddeld 3,48 kg/m².uur buitenlucht naar binnen gevoerd. Totaal is er op jaarbasis 34 kWh/m² warmte toegevoegd aan de buitenlucht. Omdat in deze proef de buisrail buizen voor de helft met de hand zijn dichtgedraaid, is er 50% minder energie via die weg binnengebracht. Dat komt bij een gemiddelde buistemperatuur van 28 graden gedurende 18 echte stookweken neer op 30 kWh/m² besparing. In totaal kost daarmee de buitenluchttopwarming netto 34-30= 4 kWh/m² extra op jaarbasis. Daar komt dan nog bij het stroomverbruik van de ventilator van 160W in de luchtbehandelingskast en de 4 verticale Nivola ventilatoren ook elk 160W. Met 6000 draaiuren komt het verbruik van de LBK op 1,9 kWh/m² op jaarbasis en van de Nivola ventilatoren op 7,6 kWh/m². Hoewel de installatie dus op zich geen energie bespaart, moet wel bedacht worden dat op dit bedrijf al 6 m³/m².jaar gasbesparing was behaald⁽¹⁾ door de schermen bij donker volledig te sluiten. Dat was mogelijk dankzij de verticale Nivola ventilatoren die een egaal klimaat in de kas maken. De toevoeging van buitenluchttoevoer met slurven was nodig om binnen dat concept Botrytis aantasting nog verder terug te dringen dan in de conventionele teeltwijze. Anders gezegd, er wordt 4 kWh/m².jaar warmte en 1,9 kWh/m².jaar elektriciteit ingeleverd op 54 kWh/m².jaar gasbesparing om een kwalitatief topproduct te kunnen leveren. Daaraan kan in de toekomst extra energiebesparing worden toegevoegd omdat nu nog geen echte isolatieschermen zijn toegepast, maar een verduisteringsdoek en een zonweringsscherm.
